## **Kirchenbrand Vilseck, 09.01.2013**

Am Mittwoch, 09.01.2013 kam es in der katholischen Kirche der Stadt Vilseck zu einem Brand, bei dem das Gotteshaus stark in Mitleidenschaft gezogen wurde und voraussichtlich ein Schaden in siebenstelliger Höhe entstanden ist. Der Beitrag beschreibt den Einsatzverlauf und gibt einen kurzen Abriss über die Geschichte der Kirche.

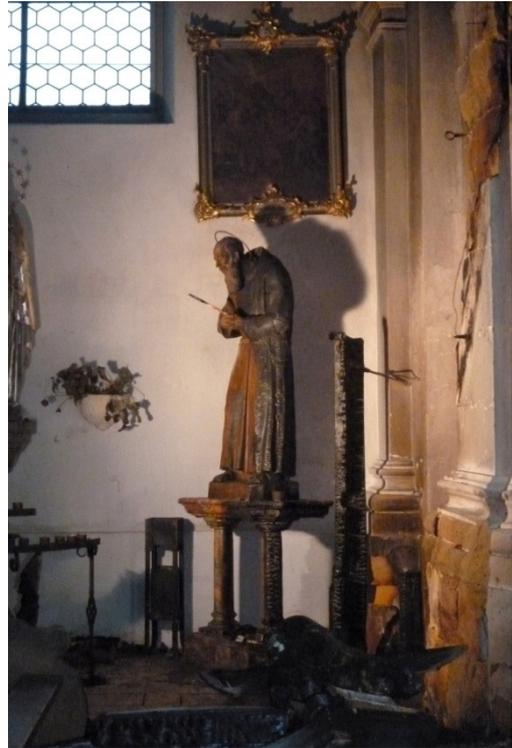
Das Landeskriminalamt begann am Folgetag mit der Untersuchung des Brandorts. Als Ausbruchsstelle des Brandes wurde dabei der zur Kanzel führende Treppenaufgang in der St. Nepomukkapelle identifiziert. Die bereits am Schadenstag unter vorgehaltener Hand ausgesprochenen Vermutungen über eine vorsätzliche oder fahrlässige Brandstiftung wurden durch die Polizei im Laufe ihrer Ermittlung schließlich bestätigt und dementsprechend in der Lokalpresse veröffentlicht. Eine konkrete Spur konnte jedoch bisher nicht gefunden werden.

Der Schadensumfang kann zur Zeit der Berichterstellung noch nicht abschließend genau beziffert werden. Erste Schätzungen der Experten gehen jedoch von einem siebenstelligen Eurobetrag aus.

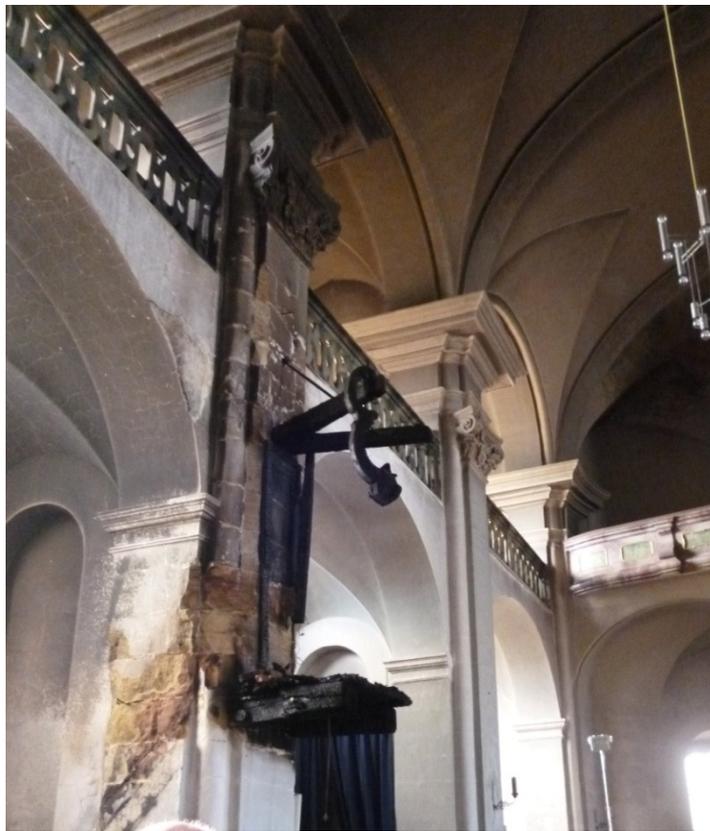
- Überprüfung der Bau-Konstruktion: Die Standsicherheit des Wandpfeilers, an dem die Kanzel befestigt war, und des Gewölbes der Seitenkapelle (St. Nepomuk), die vom Brand besonders stark betroffen war, wird von einem Statiker überprüft.
