## **Kirchenbrand Vilseck, 09.01.2013**

Am Mittwoch, 09.01.2013 kam es in der katholischen Kirche der Stadt Vilseck zu einem Brand, bei dem das Gotteshaus stark in Mitleidenschaft gezogen wurde und voraussichtlich ein Schaden in siebenstelliger Höhe entstanden ist. Der Beitrag beschreibt den Einsatzverlauf und gibt einen kurzen Abriss über die Geschichte der Kirche.

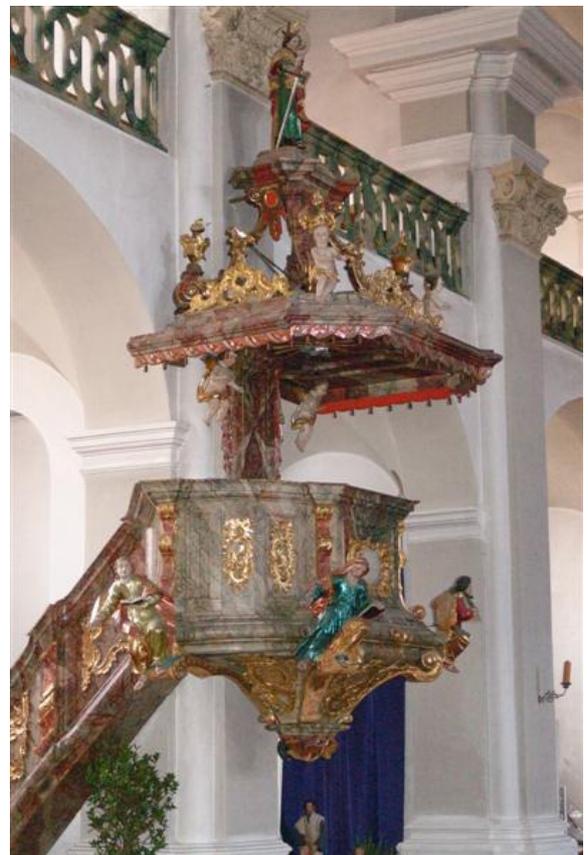
Der Korpus dieser Kanzel ist mit den vier sitzenden Evangelisten versehen. Auf dem Schalldeckel der Kanzel sind Putten, Vasen und verschiedenes Schnitzwerk angebracht. Die Statue des Moses mit den Gesetzestafeln bildet den oberen Abschluss der Kanzel. Der Zugang zur Kanzel erfolgt über eine Treppe in der östlich anschließenden St. Nepomukkapelle.

Das Landeskriminalamt begann am Folgetag mit der Untersuchung des Brandorts. Als Ausbruchsstelle des Brandes wurde dabei der zur Kanzel führende Treppenaufgang in der St. Nepomukkapelle identifiziert. Die bereits am Schadenstag unter vorgehaltener Hand ausgesprochenen Vermutungen über eine vorsätzliche oder fahrlässige Brandstiftung wurden durch die Polizei im Laufe ihrer Ermittlung schließlich bestätigt und dementsprechend in der Lokalpresse veröffentlicht. Eine konkrete Spur konnte jedoch bisher nicht gefunden werden.

- Bergung der Kanzel: Die noch vorhandenen Teile werden fotografisch dokumentiert, katalogisiert und für die spätere Rekonstruktion aus dem Kirchenraum geborgen und in klimastabilen, einbruchsicheren Räumen gelagert.
